#### NETWORKSUPERVISION

Руководство по устранению неисправностей в медных кабелях

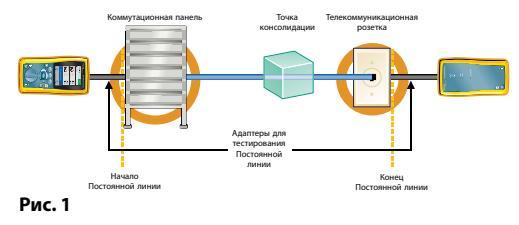
Однако модель Постоянной линии включает в оконечные разъемы – сопряженное соединение 8-контактных модульных штекеров (RJ45) на адаптерах для тестирования и разъемов (гнезд) линии. В зависимости от используемой комбинации разъема и розетки результаты тестирования могут значительно различаться в области соновных параметров, таких как Перекрестные наводки на ближнем конце (NEXT) и возвратные потери (Return Loss). Для правильной оценки качества разъемов на концах кабеля (в TO и на коммутационной панели) и заделки пар проводов в них, разъем на конце адаптера для тестирования Постоянной линии, который используется при тестировании, будет определен как эталонный тестовый разъем. Этот разъем используется для тестирования по всем параметрам, зависящим от частоты, с очень небольшими допусками. Следовательно используется всего несколько типов таких разъемов, которые незначительно отличаются друг от друга, и их использование обеспечивает получение высокоточных результатов тестирования.

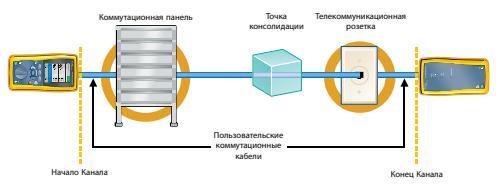
Как правило, измерения Канала выполняется при обслуживании или при проверке кабелей для работы приложений. Тестирование Канала после завершения монтажа новой сети выполняется не часто, поскольку в этот момент редко доступны коммутационные кабели, входящие в состав каждой линии. При правильных измерениях Канала эффекты использования сопряженного соединения в адаптерах для тестирования Канала тестера должны быть скомпенсированы

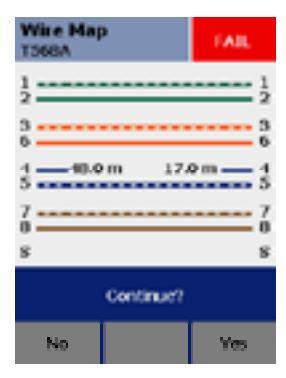
Рисунок 3: Цепь от контакта 4 разомкнута на расстоянии 48 м от основного блока и на расстоянии 17 м от модуля Smart Remote.

Если при тестировании кабельной линии на правильность схемы соединения – тестировании, при котором выполняется проверка того, что все 8 проводов подключены к правильным контактам на обоих концах кабеля – происходит ошибка, тестер приостанавливает выполнение тестирования и отображает полученные результаты. На рисунке 3 изображен такой сбой схемы соединения. Цепь в паре 1 разомкнута на расстоянии 48 м от основного блока и на расстоянии 17 м от модуля Smart Remote. Предполагается, что основной блок DTX всегда располагается в левой части экранов. Выполнение программы приостанавливается, и для оператора отображается запрос на подтверждение продолжение тестирования. Часто рекомендуется до продолжения тестирования устранить ошибку схемы соединений. Обрывы проводов могут привести к получению неопределенных результатов тестирования. Например, вносимые потери оборванного провода не могут быть определены. Следовательно, все параметры, которые рассчитываются с использованием значения вносимых потерь, имеют неверное или неопределенное значение.

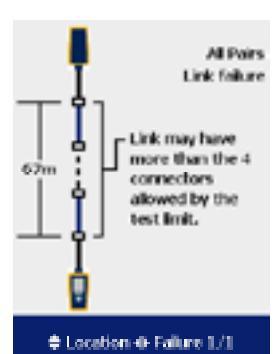
Рисунок 5а: На всех автоматически созданных результатах диагностики графически отображается линия с основным блоком в нижней части рисунка и модулем Smart Remote в верхней части. В диагностике показана линия длиной 67 м с четырьмя соединениями и чем то неопределенным в центре (пунктирная линия). В результатах диагностики указывается возможное наличие слишком большого количества подключений в постоянной линии.

На рисунке 5а тестер указывает на возможность наличия более четырех соединений в линии. Первая возможность возникновения сбоя после анализа данных результатов тестирования. Как показано на экране тестера, в тестируемой линии имеется четыре соединения. Поэтому результаты диагностики неприменимы.

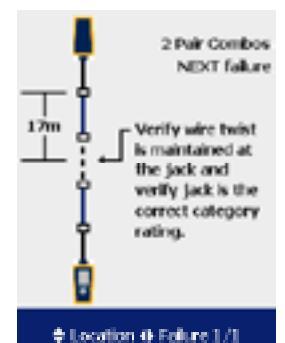
Рисунок 5с: На этом экране источник сбоев NEXT помещен в две комбинации пар проводов на расстоянии 17 м от модуля Smart Remote. В тексте на экране указываются рекомендуемые проверки и корректирующие лействия.

На рисунке 5с показывается местоположение следующей возможной ошибки, определенной при диагностике, выполняемой тестером. На расстоянии приблизительно 17 м от удаленного блока тестера между двумя комбинациями пар проводов возникает избыток перекрестных наводок.

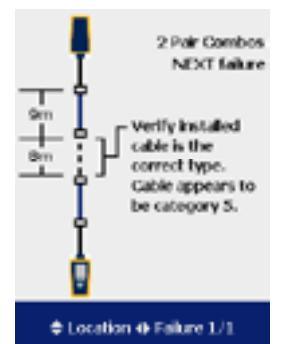
Рисунок 5d: В результатах диагностики указывается возможное наличие дефекта кабеля между двумя средними соединениями. В этом тексте рассказывается, что фактической причиной сбоев в работе линии является расплетение проводов на концах коммутационного шнура.

Последний возможный вариант показан на экране на рисунке 5d. Тестером был определен разъем на расстоянии 9 м от удаленного блока тестера и 8 м шнур рядом со следующим разъемом в линии. При этом тестер определил как возможную причину неисправности кабель в сегменте между двумя этими разъемами. Будет отображено следующее сообщение «Убедитесь, что используется кабель правильного типа. Используется кабель категории 5». Это предупреждение указывает на то, что источником неисправности может быть 8-метровый шнур в кабеле категории 5 в линии, в которой все компоненты должны иметь категорию 6 для соответствия требованиям к производительности класса Е. Обратите внимание, что на этом экране указывается, что второй разъем на конце коммутационного кабеля расположен на расстоянии 17 м от удаленного блока тестера. И какой же из результатов автоматической диагностики является правильным?

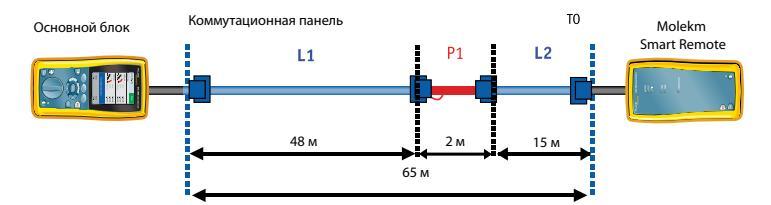
**Рис. 6.** Карта тестируемой Постоянной линии. Пары проводов коммутационного кабеля 1 расплетены на левом конце, как указано на блок-схеме.

На рисунке 6 изображена конфигурация линии, созданной для этого тестирования.

Обратите внимание на необычные настройки для этого тестирования. При использовании рекомендуемой конфигурации постоянноя линия заканчивается на коммутационной панели на одном конце и на ТО на другом с возможным использованием точки консолидации (СР) (подключения) на расстоянии не менее, чем 15 м от обоих концов (как правило ближе к ТО), как изображено на рисунке 1. В этом аспекте, диагностика, изображенная на рисунке 5а также правильна. Это постоянная линия содержит на одно подключение больше, чем в стандартных ситуациях или чем рекомендуется. Однако следует помнить, что после замены неисправного коммутационного кабеля исправным, тестирование этой линии, включая разъем с отклонением от нормы, успешно пройдет для постоянной линии Класса Е.

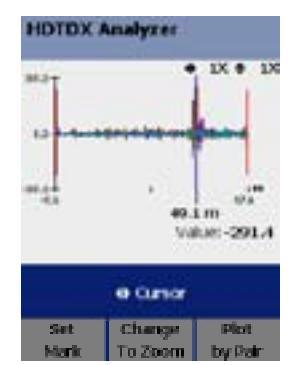
Рис. 9. Рефлектограмма HDTDX указывает на объем перекрестных наводок в каждой точке канала. На горизонтальных осях откладываются метры или футы (не МГц!). Основной блок всегда изображается в левой части экрана и расстояние измеряется от основного блока. Пик на расстоянии 49,1 метров от основного блока указывает на место с необычайно большим количеством Пользователь может просматривать данные HDTDR и HDTDX. На рисунке 8 представлены два параметра диагностики на экране тестера. Выделите HDTDX и нажмите ENTER, чтобы просмотреть экран, который изображен на рисунке 9. На этом рисунке показана амплитуда наводки NEXT по линии для всех шести комбинаций пар проводов. Сначала необходимо обратить внимание на то, что по горизонтальной оси отложены значения от 0,6 м до 67,6 м, т.е. она отображает длину тестируемой линии кабеля. Линия начинается в 0 и тянется до 67 м. В самом конце (0,6 м) рефлектограммы показаны адаптеры для тестирования Постоянной линии, которые не относятся к тестируемой постоянной линии Это то же самое соединение, которое описывалось ранее и которое изображено на рисунке 6.

Кривые показывают амплитуду наводки NEXT в каждой точке линии. При анализе кривых слева направо становится моментально очевидно, что наводка NEXT имеет относительно низкое значение вплоть то точки в 49,1 м. Большой пик в кривых NEXT указывает на то, что наводка в этой точке имеет слишком большое значение и по всей вероятности является причиной сбоя при тестировании линии NEXT. Курсор автоматически помещается на пик и тестер создает отчет о расстоянии до точки местоположения курсора. На экране тестера также отображается амплитуда наводки NEXT, измерение которой было выполнено на точке местоположения курсора. Значение равно -291,4 и «выходит за пределы допустимых диапазонов», что указывает на большое количество перекрестных наводок в этом местоположении.

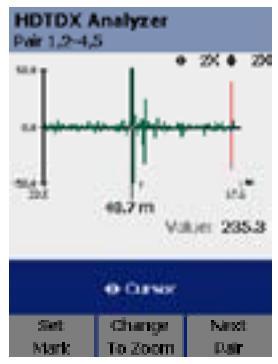
Рис. 11. Для дальнейшего анализа рефлектограммы HDTDX и определения процессов, которые выполняются при взаимодействии различных пар проводов, рефлектограммы будут рассматриваться по комбинациям пар. На этом экране показываются перекрестные наводки на линиях для комбинаций следующих пар проводов: 1,2 и 4,5. Сразу заметны два пика, наибольший из которых находится на 48,7 м. На экране также указывается значение отражения от этой точки как 253,3 - т.е. значение, которое очевидно выходит за пределы допустимого диапазона.

проводов. Для более детального анализа можно выбрать отображение данных для каждой комбинации пары; нажмите F3 с меткой «Графики по парам» для просмотра всех комбинаций пар. На рисунке 11 показан профиль NEXT для комбинации пар 1,2 – 4,5 и в то же время был увеличен масштаб по горизонтальной оси по основному отражению, расположенному в 48,7 м. Обратите внимание, что это местоположение физически совпадает с показанным на рисунках 9 и 10 в 49,1 м. Преобразование времени в расстояние может различаться в зависимости от пары, поскольку электрические сигналы передаются с различной скоростью в зависимости от пары кабелей. Для каждой пары проводов в кабеле используется собственная частота скрутки для повышения качества NEXT кабеля. Однако различия в частоте скрутки изменяют как длину медных проводников, так и скорость передачи сигналов. В отчете тестера указывается то, что называется электрической длиной или расстоянием, которое может несколько отличаться от физической длины, данные о которой можно получить, измеряя длину линии с помощью рулетки.

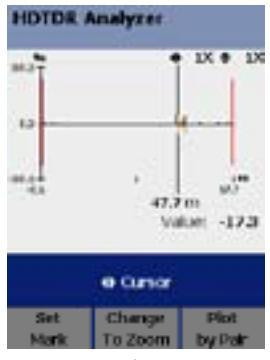
Рис. 13. На рефлектограмме HDTDR показывается отражение сигналов на каждой паре проводов. Местоположения, в которых отмечен избыток отраженной энергии, являются источником обратных потерь. Как правило, на рефлектограмме HDTDR показывается меньшее количество и меньший объем отражений, чем в рефлектограммах HDTDX.

На рисунке 13 показан график HDTDR (полноразмерный) канала, анализ которого выполняется в этой брошюре. Без изменения масштаба на рефлектограмме HDTDR показывается несколько отражений за исключением исходного местоположения курсора в 47,7 м, где измеряемое отражение имеет значение -17,3%. Как правило, значения в HDTDR будут меньшими, однако результаты тестирования линии гораздо более чувствительны к небольшим значениям отражения. Чтобы показать более детальный анализ был увеличен масштаб для вертикальных осей этой же рефлектограммы до 8Х на рисунке 14. На рисунке 15 показана рефлектограмма HDTDR для пар проводов 4,5. Курсор был перемещен влево для более четкого изображения острого пика рефлектограммы в местоположении пары проводов с расплетением. На этом рисунке ясно показано, как рефлектограмма HDTRDR используется для определения местоположения, в котором возникает серьезная проблема с возвратными потерями.

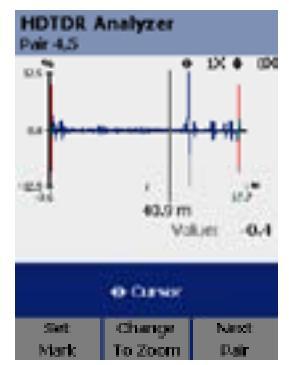
Рис. 15. На этом рисунке показано только отражение для пары 4,5. Чтобы показать пик в отражениях с большей четкостью, курсор был перемещен влево. Более значительная часть отражения ближе к концам указывает на местоположение разъемов. Сегмент кабеля L2 справа указывает на значительные отражения в самом кабеле.

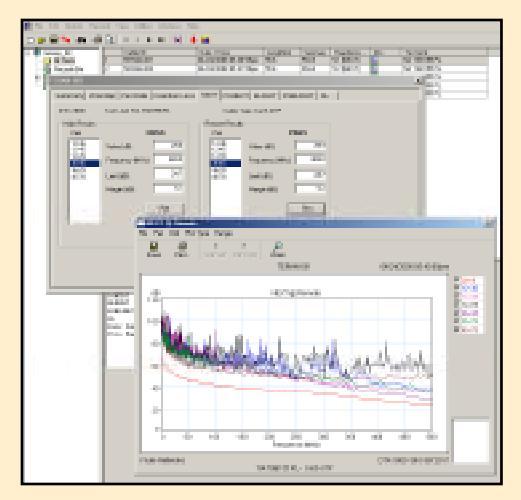
Рис. 17. LinkWare позволяет управлять данными результатов тестирования. При сохранении графических данных в тестере поддерживается возможность загрузки этих данных в программу LinkWare. При этом для пользователей обеспечивается доступ к этим данным путем нескольких щелчков мыши в любой момент в будущем. Данные HDTDX и HDTDR становятся частью данных, которые хранятся в LinkWare, если они были созданы в результате ошибки в работе канала. Эти данные могут использоваться специалистами в полевых условиях в случае необходимости выполнения анализа повреждений кабеля.

В сертификацию кабелей включается документирование, при это программное обеспечение LinkWare для управления тестирования кабелей широко применяется для управления результатами и тестами. LinkWare поддерживает определенное количество тестеров Fluke Networks, включая тестеры предыдущих поколений.
